SECRETARIA DISTRITAL DE AMBIENTE
 DIRECCION DE CONTROL AMBIENTAL
 SUBDIRECCION DE SILVICULTURA, FLORA Y FAUNA SILVESTRE
 CONCEPTO TÉCNICO DE MANEJO SILVICULTURAL DE ARBOLADO URBANO

CONCEPTO TECNICO N° SSFFS-06809

FECHA: 29-06-2022

SITIO DE LA VISITA: Calle 78 9 92 BARRIO El Nogal LOCALIDAD CHAPINERO

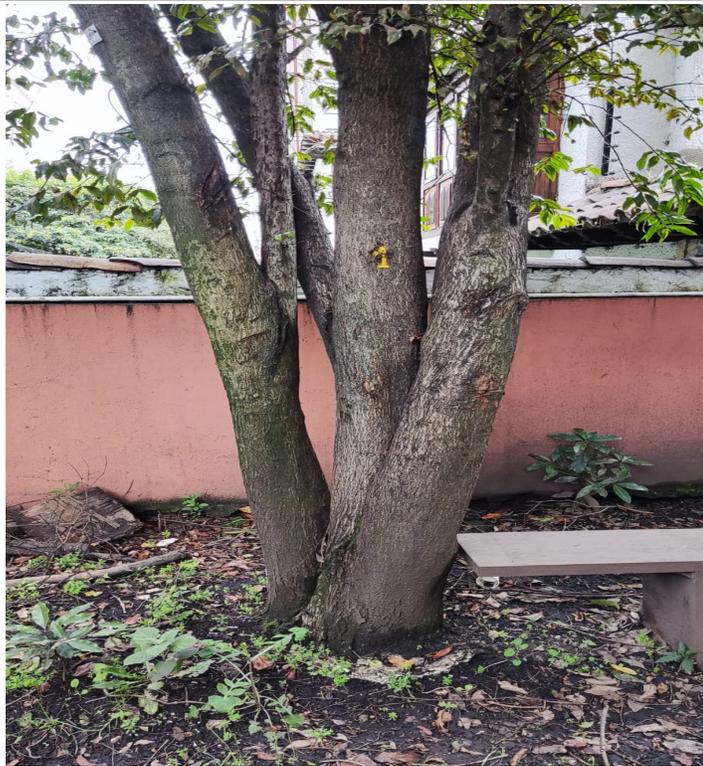
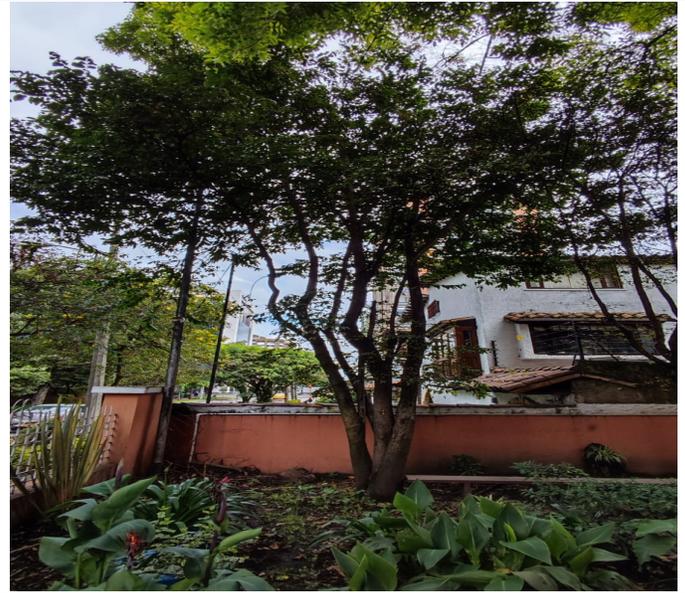
ESTADO FÍSICO: Excesiva ramificación, Ramas secas, Copa asimétrica, Ramas Pendulares, Bifurcación basal, Estado de raíz No apreciable

ESTADO SANITARIO: Copa en buen estado, Fuste en buen estado, Raíz en buen estado

Deficiente estado físico,

Se considera técnicamente viable la tala de un individuo arboreo de especie Guayaacán de manizales, debido a que presenta regulares condiciones físicas y sanitarias, presencia de ramas secas, copa asimétrica, arquitectura pobre, condiciones que sumadas a la cercanía de emplazamiento a infraestructura y teniendo en cuenta el porte final del árbol, se pueden generar graves afectaciones infraestructurales.

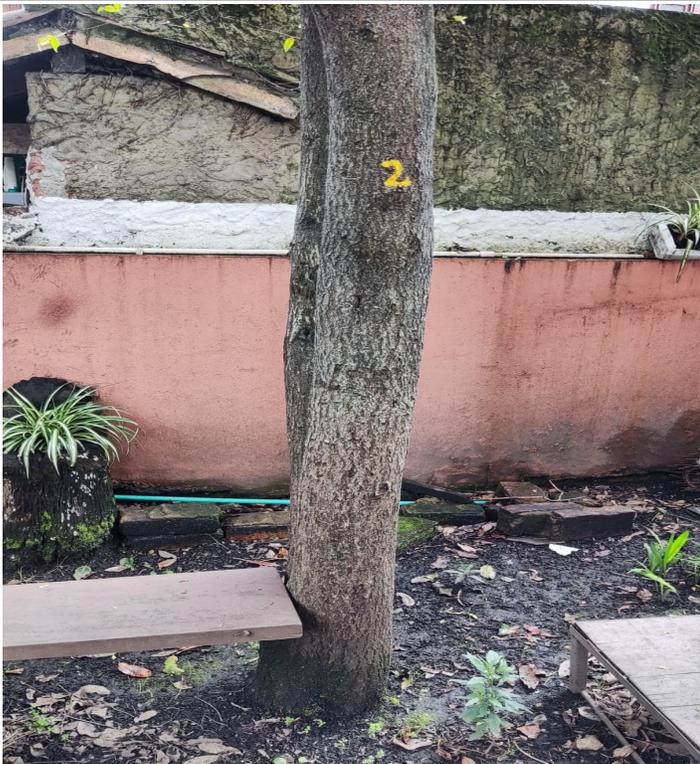
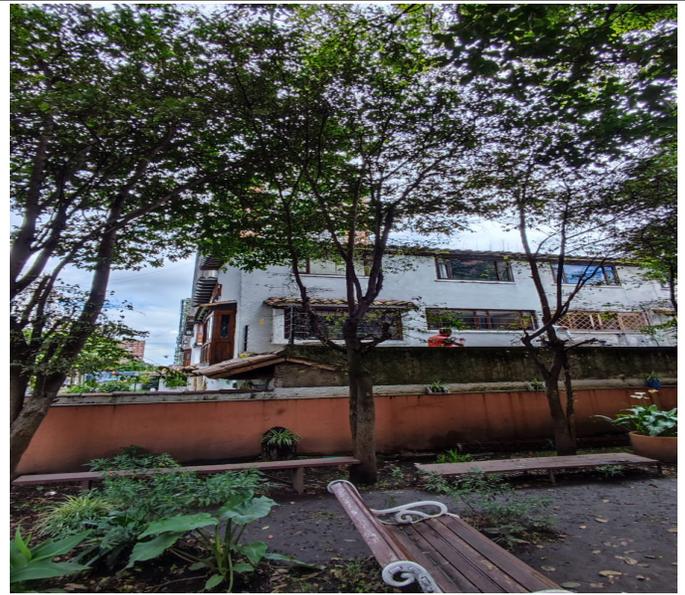
ESTADO FÍSICO: Ramas secas, Copa asimétrica, Ramas Pendulares, Daño mecánico leve, Estado de raíz No apreciable

ESTADO SANITARIO: Marchitamiento, Fuste en buen estado, Raíz en buen estado

Deficiente estado sanitario, Deficiente estado fisico,

Se considera técnicamente viable la tala de un individuo arboreo de especie Guayacán de manizales, debido a que presenta condiciones físicas y sanitarias regulares, Copa descompensada o asimétrica, ramas pendulares, condiciones que sumadas al emplazamiento con cercanía a infraestructura y teniendo en cuenta el porte final del árbol, se pueden generar graves afectaciones infraestructurales.

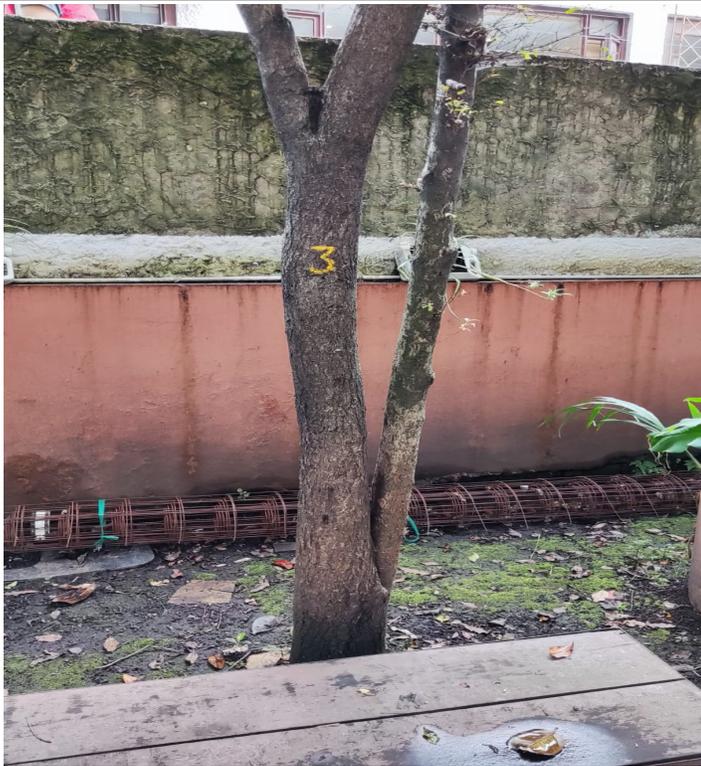
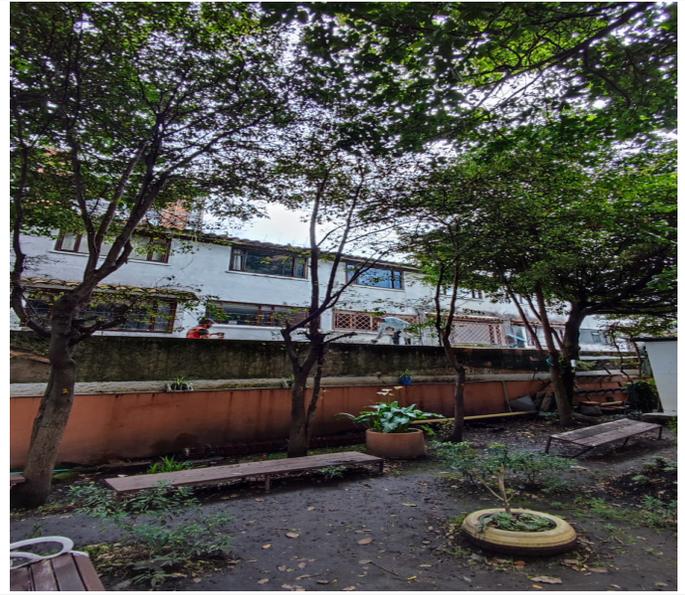
ESTADO FÍSICO: Ramas secas, Copa asimétrica, Ramas Pendulares, Daño mecánico leve, Estado de raíz No apreciable

ESTADO SANITARIO: Marchitamiento, Fuste en buen estado, Raíz en buen estado

Deficiente estado sanitario, Deficiente estado físico,

Se considera técnicamente viable la tala de un individuo arboreo de especie Guayacán de manizales, debido a que presenta deficientes condiciones físicas y sanitarias, presencia de ramas secas, copa asimétrica, arquitectura pobre y ramas pendulares, condiciones que sumadas al emplazamiento con cercanía a infraestructura y teniendo en cuenta el porte final del árbol, se pueden generar graves afectaciones infraestructurales.

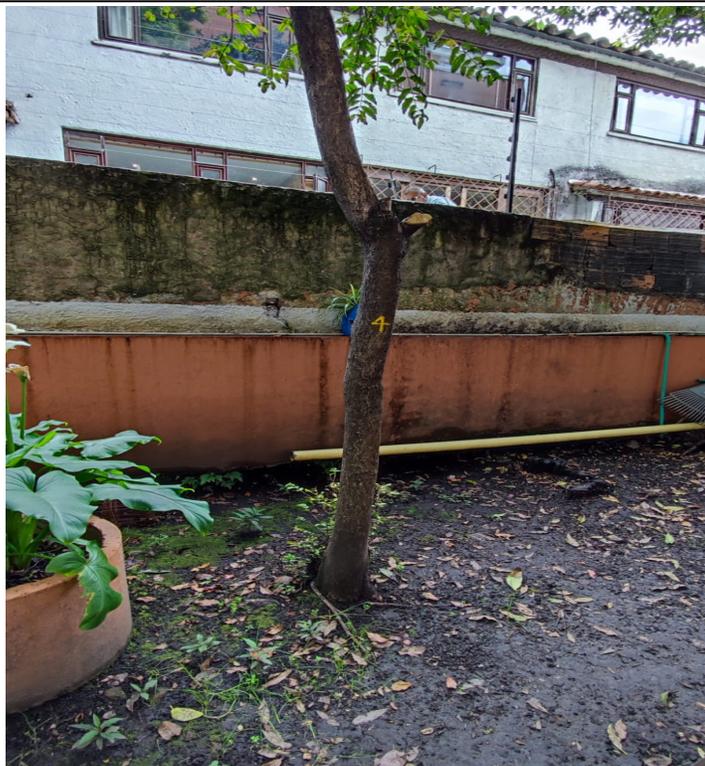
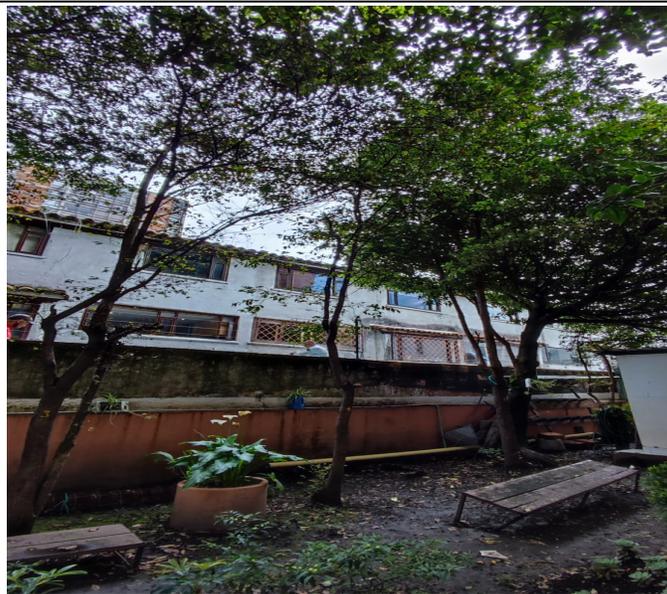
ESTADO FÍSICO: Ramas secas, Copa asimétrica, Ramas Pendulares, Daño mecánico leve, Estado de raíz No apreciable

ESTADO SANITARIO: Marchitamiento, Fuste en buen estado, Raíz en buen estado

Deficiente estado sanitario, Deficiente estado físico,

Se considera técnicamente viable la tala de un individuo arboreo de especie Guayacán de manizales, debido a que presenta deficientes condiciones físicas y sanitarias, presencia de ramas secas, copa asimétrica, arquitectura pobre, condiciones que sumadas al emplazamiento con cercanía a infraestructura y teniendo en cuenta el porte final del árbol, se pueden generar graves afectaciones infraestructurales.

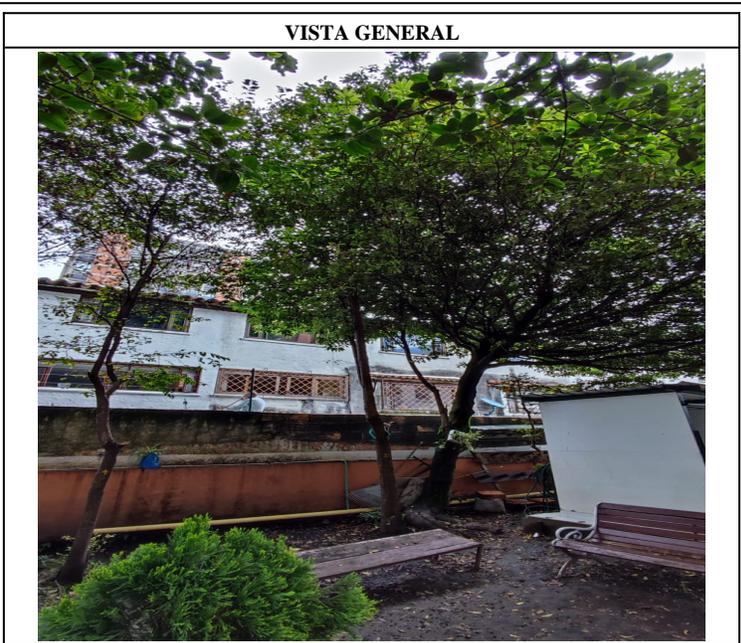
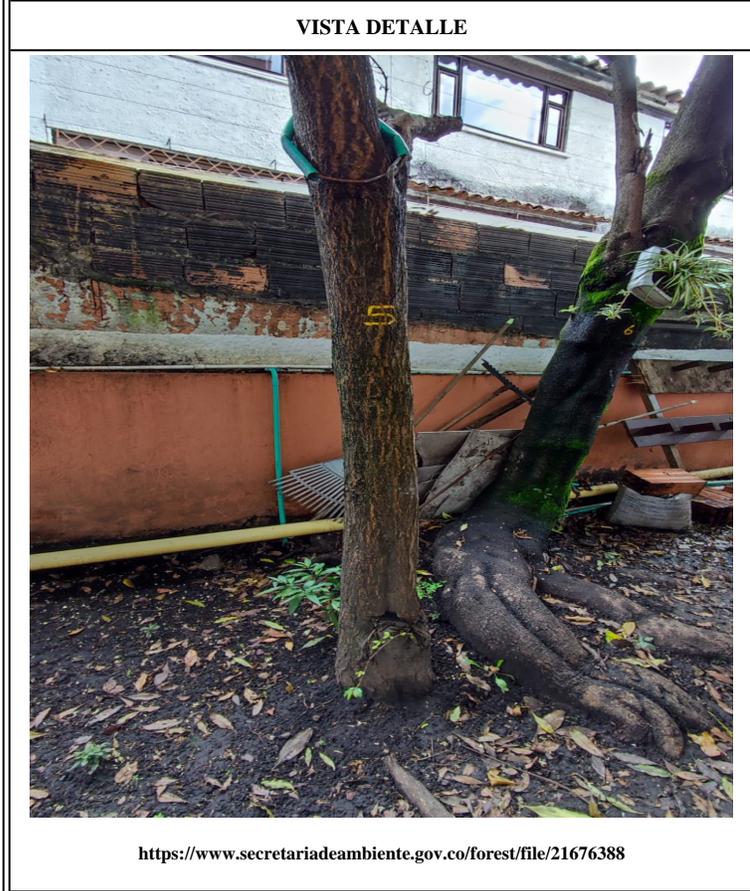
DESCRIPCIÓN DEL INDIVIDUO ARBÓREO
ESTADO FÍSICO: Ramas secas, Copa asimétrica, Fuste inclinado, Fuste acanalado, Cavidad, Arquitectura pobre, Estado de raíz No apreciable
ESTADO SANITARIO: Marchitamiento, Fuste en buen estado, Raíz en buen estado

RESUMEN ESTADO GENERAL
 Inadecuado distanciamiento, Deficiente estado sanitario, Deficiente estado fisico,

CONCEPTO TECNICO:
 Se considera técnicamente viable la tala de un individuo arboreo de especie Guayacán de manizales, debido a que presenta condiciones físicas y sanitarias regulares, copa descompensada o asimétrica, presencia de ramas secas, arquitectura pobre y pudrición basal con fuste compartimentalizado, condiciones que sumadas al emplazamiento con cercanía a infraestructura y teniendo en cuenta el porte final del árbol, se pueden generar graves afectaciones infraestructurales.

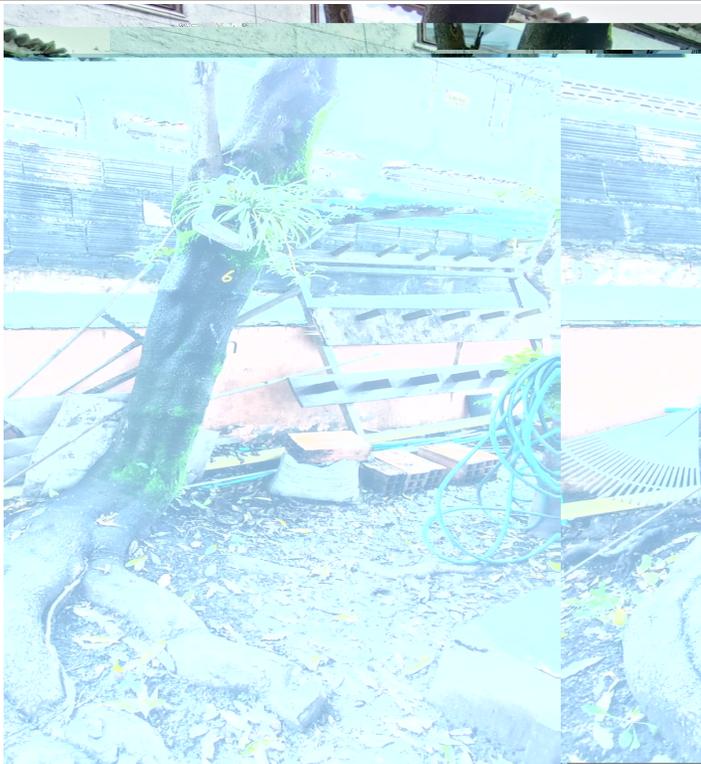
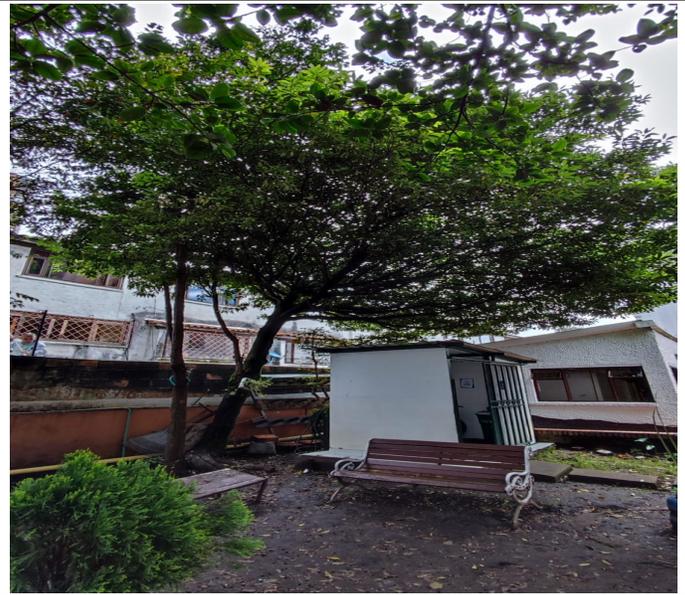
ESTADO FÍSICO: Excesiva ramificación, Copa asimétrica, Fuste inclinado, Raíces Descubiertas,

ESTADO SANITARIO: Copa en buen estado, Fuste en buen estado, Raíz en buen estado

Peligro de volcamiento, Especie Susceptible de Volcamiento,

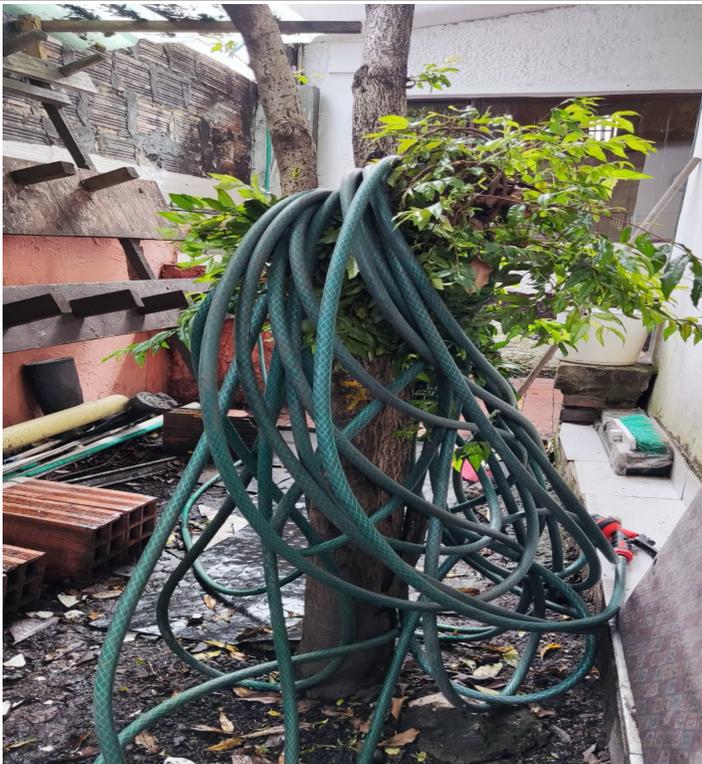
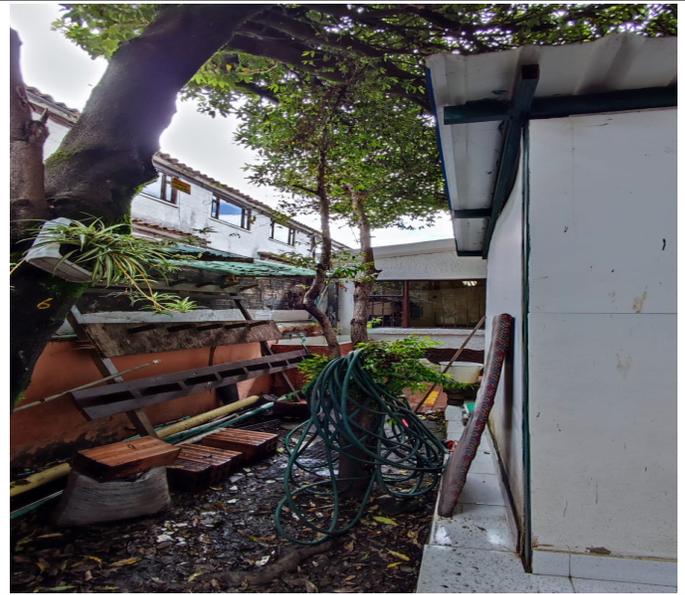
ESTADO FÍSICO: Rebrotos, Copa asimétrica, Presencia de objetos extraños en el fuste, Daño mecánico medio, Arquitectura pobre, Estado de raíz No apreciable

Inadecuado distanciamiento, Deficiente estado sanitario, Deficiente estado físico,

Se considera técnicamente viable la tala de un individuo arboreo de especie Guayacán de manizales, debido a que presenta condiciones físicas y sanitarias regulares con evidencia de arquitectura pobre, deficiente espacio de emplazamiento, evidencia de poda antitecnica y descope parcial, condiciones que inciden en susceptibilidad de volcamiento con alta vulnerabilidad por alto tránsito de peatones. Condiciones que sumadas a la cercanía a infraestructura y teniendo en cuenta el porte final del árbol, se pueden generar graves

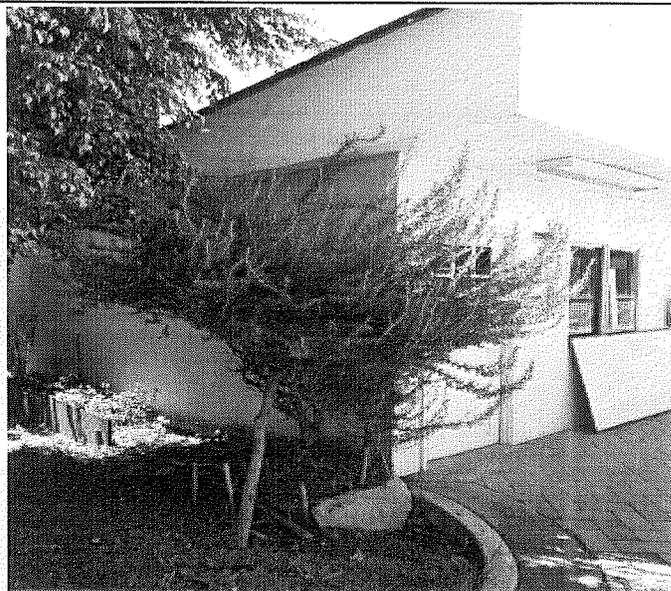
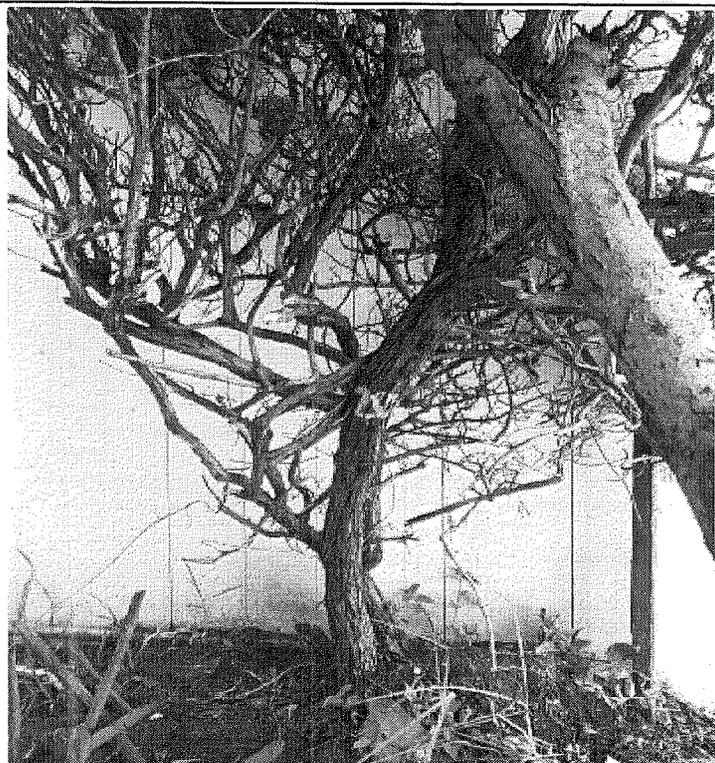
Inadecuado distanciamiento, Deficiente estado físico, Espacio insuficiente de emplazamiento,

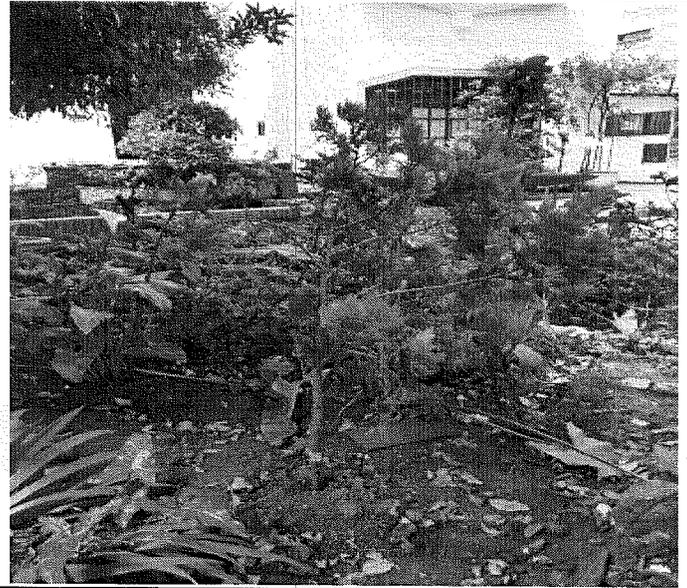
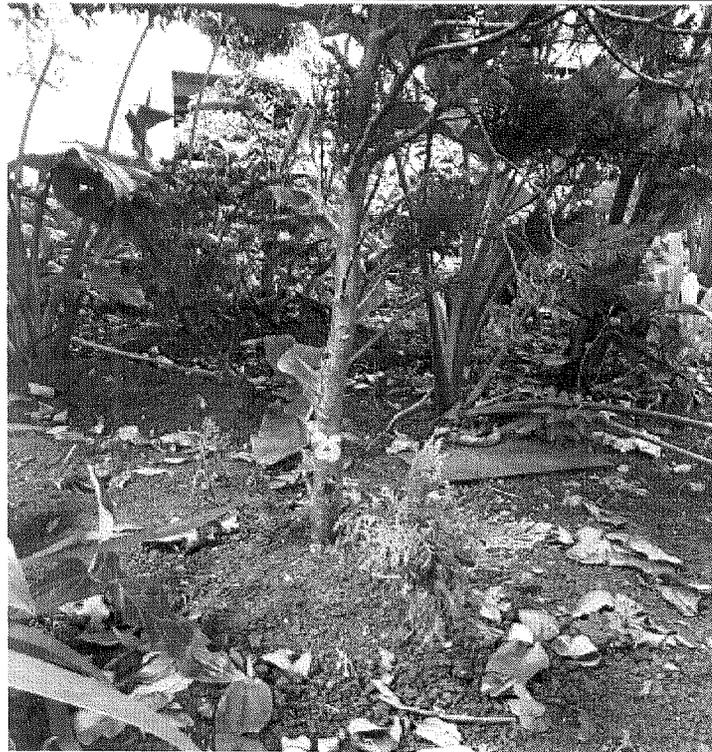
Deficiente estado sanitario,
